Unverwüstlicher Alter Schatz

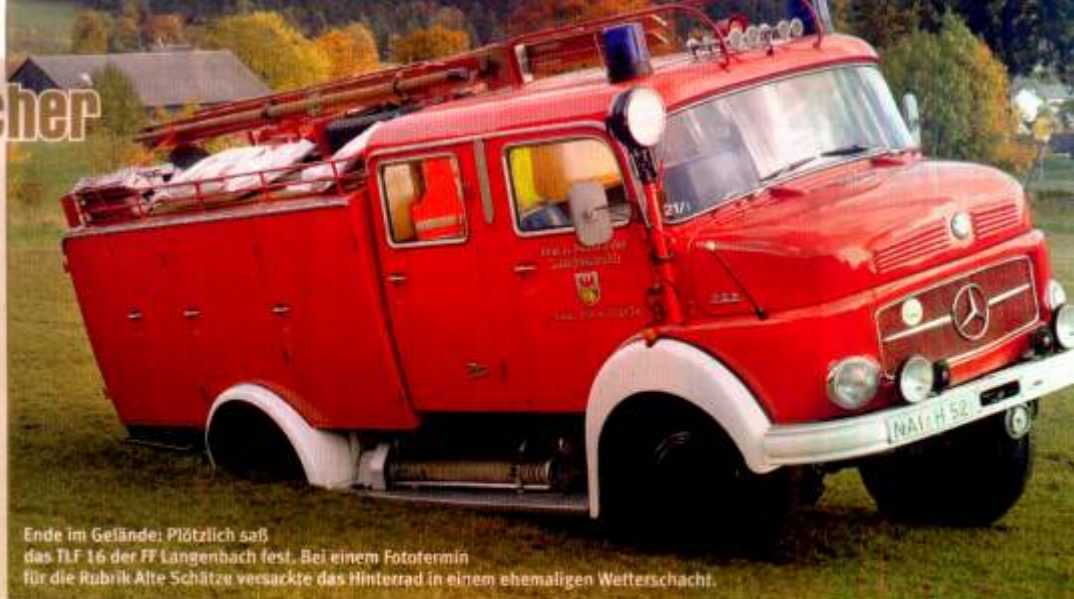
Eine erste Bestandsaufnahme machte klar: Mit eigener Kraft war das Allradfahrzeug nicht mehr zu bewegen. Die Räder rechts hinten waren fast völlig in einem Loch verschwunden, das Fahrzeugheck steckte bis zur Aufbauunterkante im Gras. Was tun? Kurzerhand wurde per Handy ein bekannter Fuhrunternehmer aus der Gemeinde angerufen, der mit seinem Unimog

Ende im Gelände: Plötzlich saß das TLF 16 der FF Langenbach fest. Bei einem Fototermin für die Rubrik Alte Schätze versackte das Hinterrad in einem ehemaligen Wetterschacht.

Vermutung: Ein alter, unbekannter Wetterschacht eines vor etwa 70 Jahren stillgelegten Roteisenbergwerks hatte das TLF „geschluckt“. Jahrzehntlang war er unter einer dicken und äußerst festen Grasnarbe verborgen geblieben. Selbst regelmäßige Überfahrten mit landwirtschaftlichen Fahrzeugen blieben folgenlos. Doch die Hinterachslast des zehn Tonnen schweren TLF 16 führte dann unweigerlich zum Einbruch.

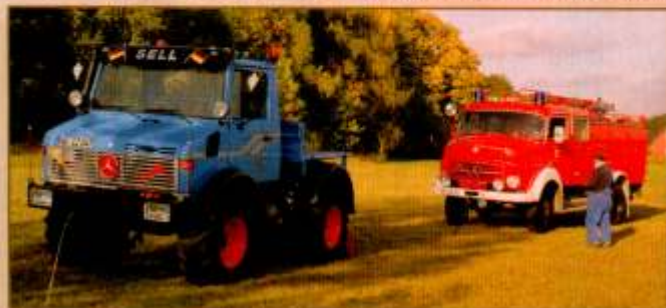
Mercedes hilft Mercedes: Ein Unimog mit Bergewinde zog den Havaristen ohne große Mühen aus dem Loch.

helfen sollte. Und dann zeigten die Langenbacher, was sie können. Die 2400 Liter Löschwasser aus dem Tank wurden abgepumpt, um die Hinterachse zu entlasten. Und keine Viertelstunde später rollte ein Berge-Unimog mit Doppelseilwinde und Heckstütze heran. Der altegediente Fahrer des blauen Nutzfahrzeugs hatte keine Zweifel, dass die Rettung des TLF gelingen würde. Unimog abstützen, Windenseil anlegen, Fernbedienung umhängen – schon konnte es losgehen. Und so schnell, wie das 45 Jahre alte TLF 16 im Loch versackt war, stand es auch schon wieder auf festem Grund.
